MAIRIE DE REVEL

AFFAISSEMENT DE CHAUSSEE – ROUTE DES EAUX REVEL (38)

ÉTUDE GEOTECHNIQUE DE CONCEPTION G2PRO

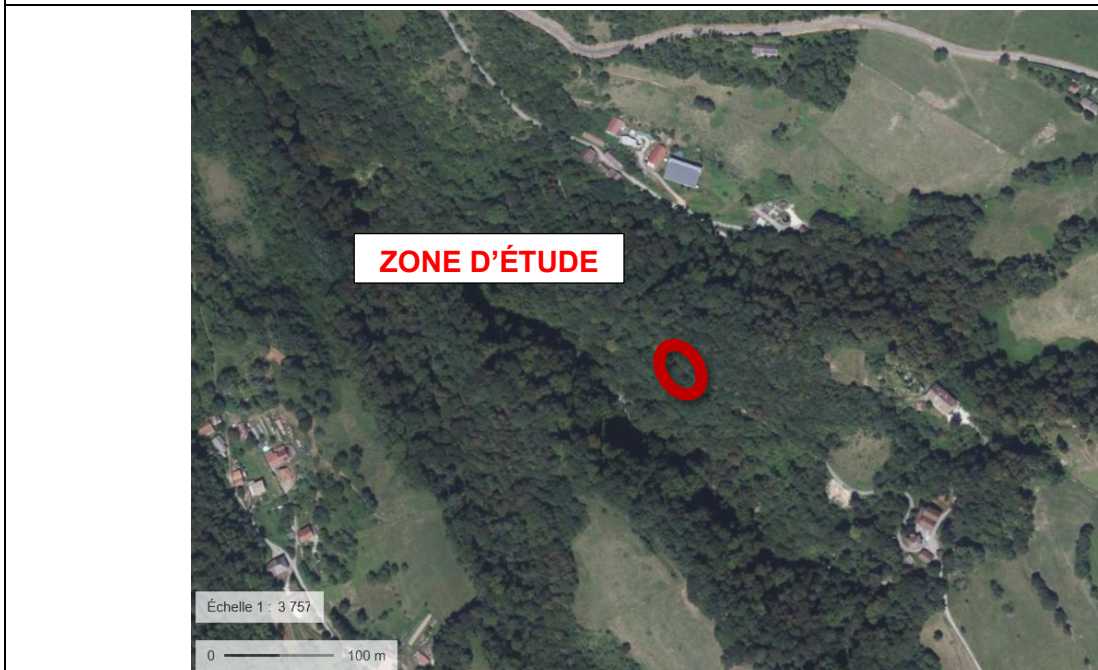
Figure 2 : Vue aérienne du site

En 2025, de nouveaux désordres ont été observé par la mairie sur un mur en gabions situé à l'aval de la route à environ 40 m au Sud Est de la zone étudiée lors de l'indice A de ce rapport.

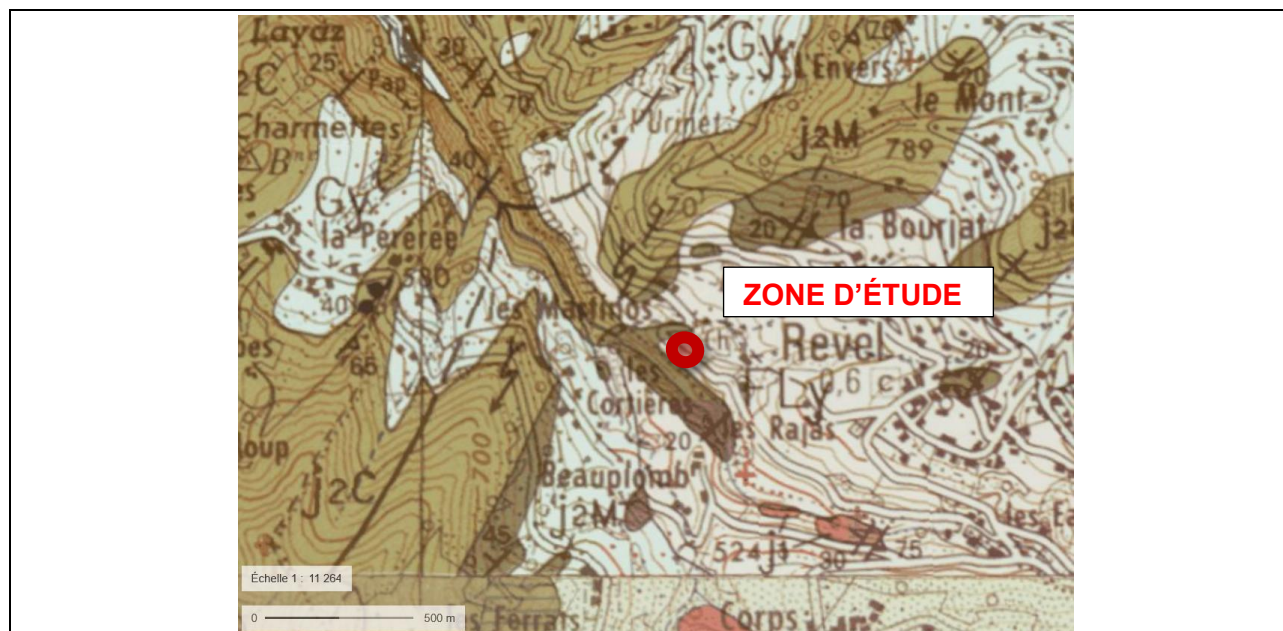
Figure 3 : Extrait de la carte géologique du BRGM

D'après la carte géologique du BRGM (feuille n°773 de DOMENE), la zone d'étude est située au droit d'alluvions fluvio-glaciaires et/ou glacio-lacustres Würmiennes (FLy) reposants sur un substratum composé de marnes noires à bancs calcaires du Jurassique (j2M).

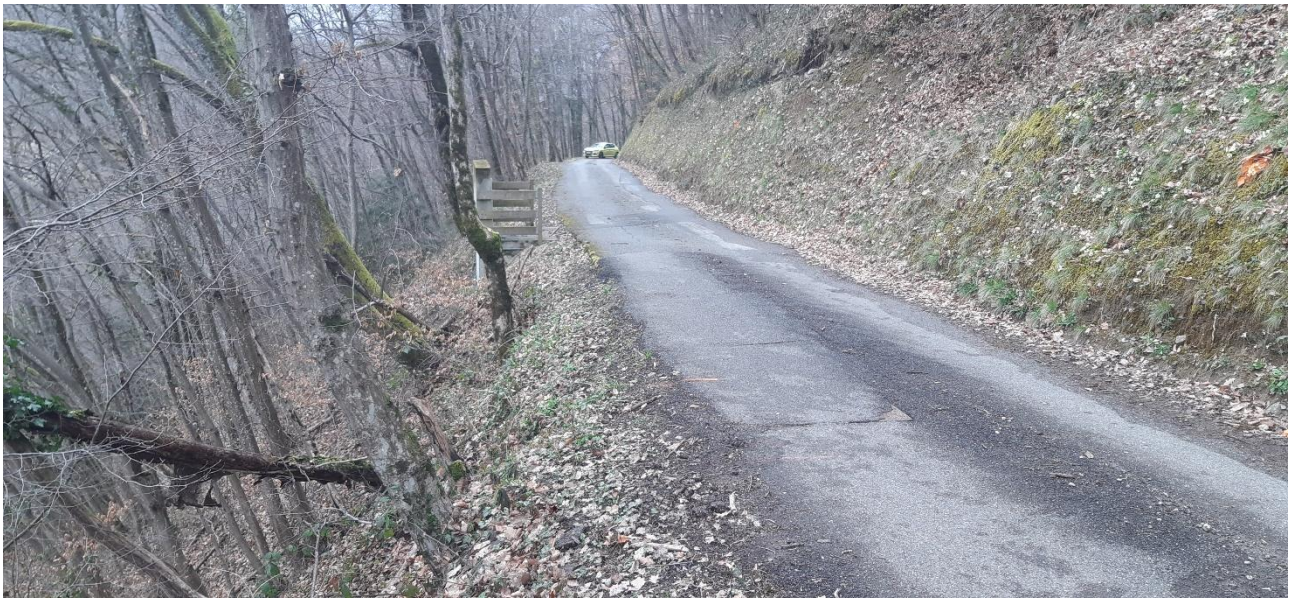
Figure 6 : Photographies de la zone qui présente des désordres

D'une manière générale, au droit et à proximité de la zone d'étude, l'enrobé de la route des eaux présente des déformations / désordres. L'enrobé y est très dégradé.

Au droit de la zone des désordres, la partie aval de la route présente des signes d'affaissement. Des plaques en acier ont été disposées puis recouvertes d'enrobé.

Le talus en déblais en amont de la route présente une pente d'environ 55°/Hz. En tête de talus, les racines de la végétation forment un petit ressaut de 0.5 à 1.0 m de hauteur puis l'on retrouve le versant naturel.

Les sols qui affleurent dans le talus en amont de la route sont composés par des graves sablo-limoneuses à galets.

Étant donné le contexte géomorphologique décrit précédemment, les désordres observés sur la partie aval de la chaussée sont probablement dus à la faible compacité des sols d'assise qui sont constitués par des remblais de nature et de compacité hétérogène.

Les désordres étant apparus dans des matériaux de qualité médiocre présents en partie aval de la voirie et les matériaux constitutifs de la partie amont de la chaussée étant de compacité moyenne à élevée, nous préconisons de décaler la chaussée vers l'amont.

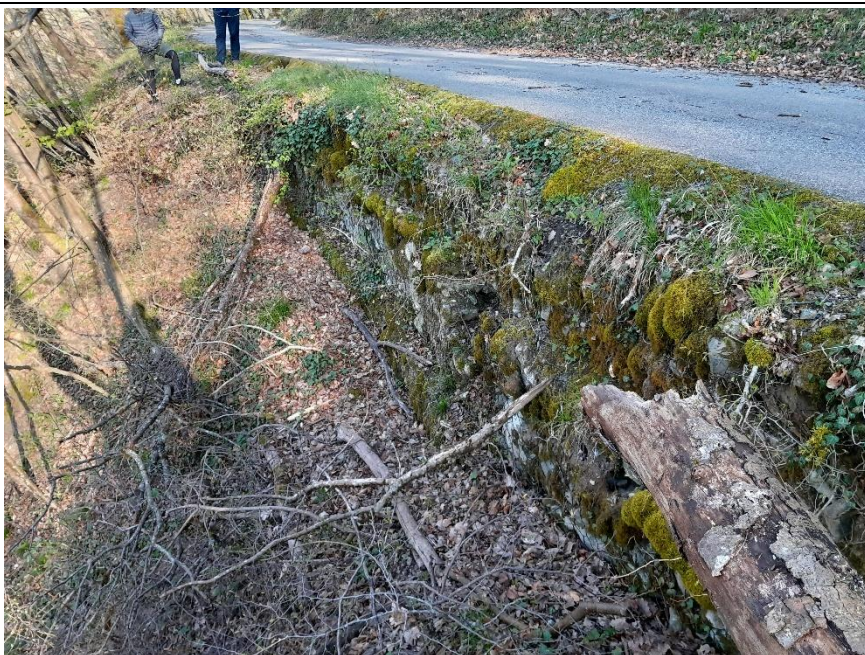
Figure 7 : Photographie du mur en gabions

A environ 40 m au Sud-Est de la zone décrite précédemment, en 2025 la mairie de REVEL a observé des désordres sur un mur en gabions qui soutient la partie aval de la route.

Il s'agit d'un mur en gabions d'environ 2.0 m de hauteur. Les fils qui constituent les cages de gabions sont fortement corrodés et partiellement rompus.

Certaines parties de cet ouvrage en gabions sont éventrées.

Nous n'avons pas observé de désordres sur la chaussée en amont. Cependant, compte tenu de l'état du mur en gabions, les désordres se poursuivront jusqu'à la ruine totale et l'effondrement de l'ouvrage.

Au niveau de l'ouvrage en gabions, c'est la corrosion des cages des gabions qui a provoqué la ruine de l'ouvrage.

Au droit de l'ouvrage en gabions, nous préconisons le terrassement et la dépose de l'ouvrage existant puis la construction d'un mur de soutènement en enrochements bétonnés en lieu et place du mur en gabions existant.

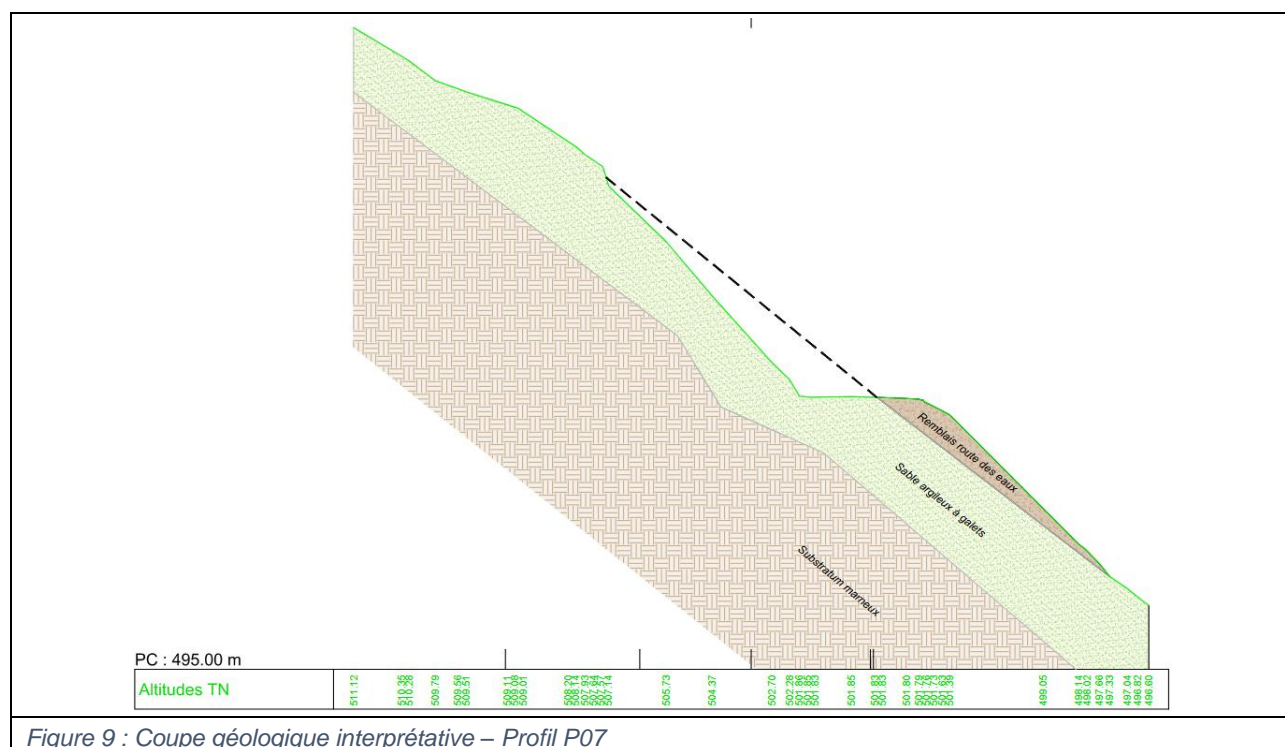
Figure 9 : Coupe géologique interprétative – Profil P07

Les refus rencontrés dans les sondages au pénétromètre dynamique correspondent, soit au toit de la frange très altérée du substratum, soit à des blocs présents dans la couche d'alluvions.

Le profil générale de la route des eaux au droit de la zone d'étude a été réalisé en déblais / remblais. La largeur en remblais est estimée à environ 1.0 m pour 3.0 m de largeur de route (soit environ 2.0 m de largeur en déblais).

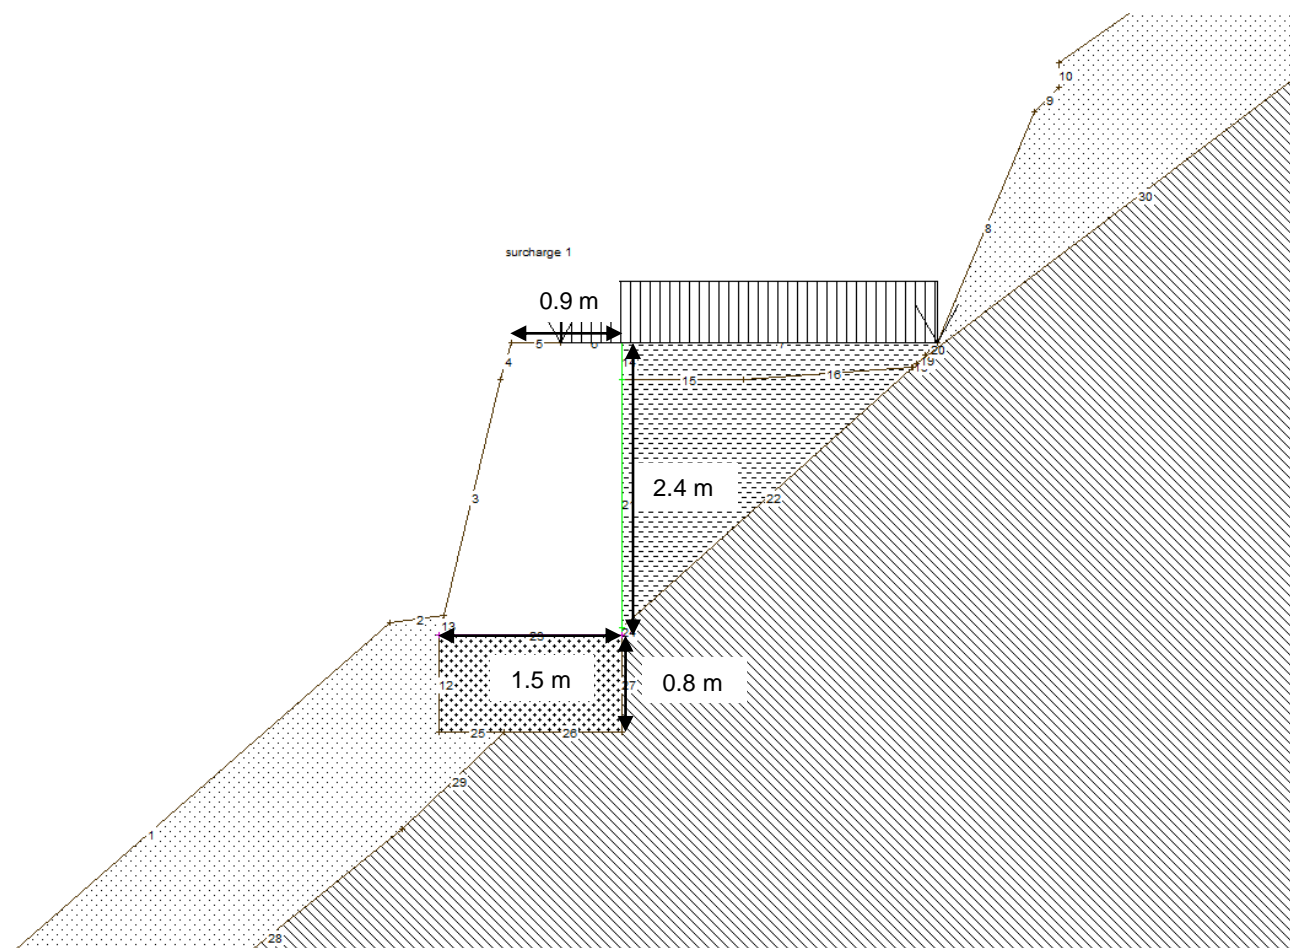
Figure 13 : Profil 15 (Extrait Geomur)

Hauteur totale	Largeur en base	Largeur en tête	Encastrement sous le TN aval
	[m]	[m]	[m]	[m]
Profil 15	2.4	1.5	0.9	0.8*

*Afin de respecter la cote hors gel du site (-0.9 m/terrain fini) et afin de réaliser l'assise du mur dans le substratum marneux, le mur sera fondée sur une substitution d'une épaisseur de 0.8 m minimum.

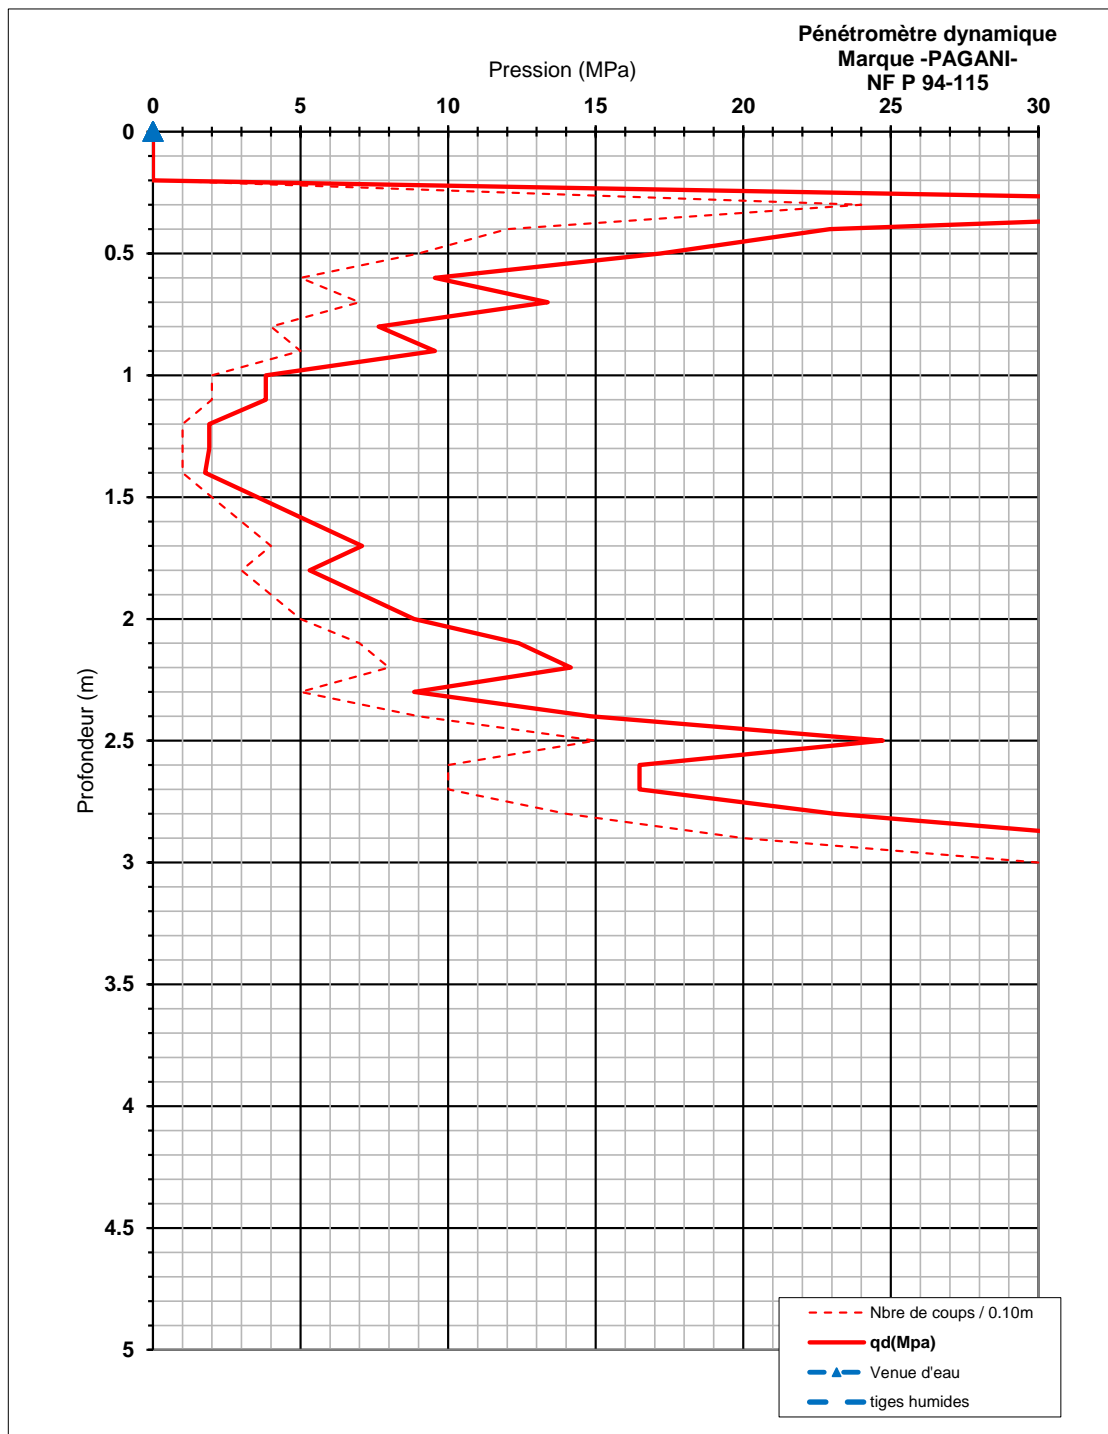
PDY1

Masse du mouton: 63.5 kg
Section de la pointe: 20cm²
Masse de l'enclume: 0.453 kg
Masse porte-pointe: 0.68 Kg

Hauteur de chute: 0,75 m
Masse de la pointe: 0,630 kg
Masse tige(L=1m): 6,18 kg

Tiges humides sur (m) : 0

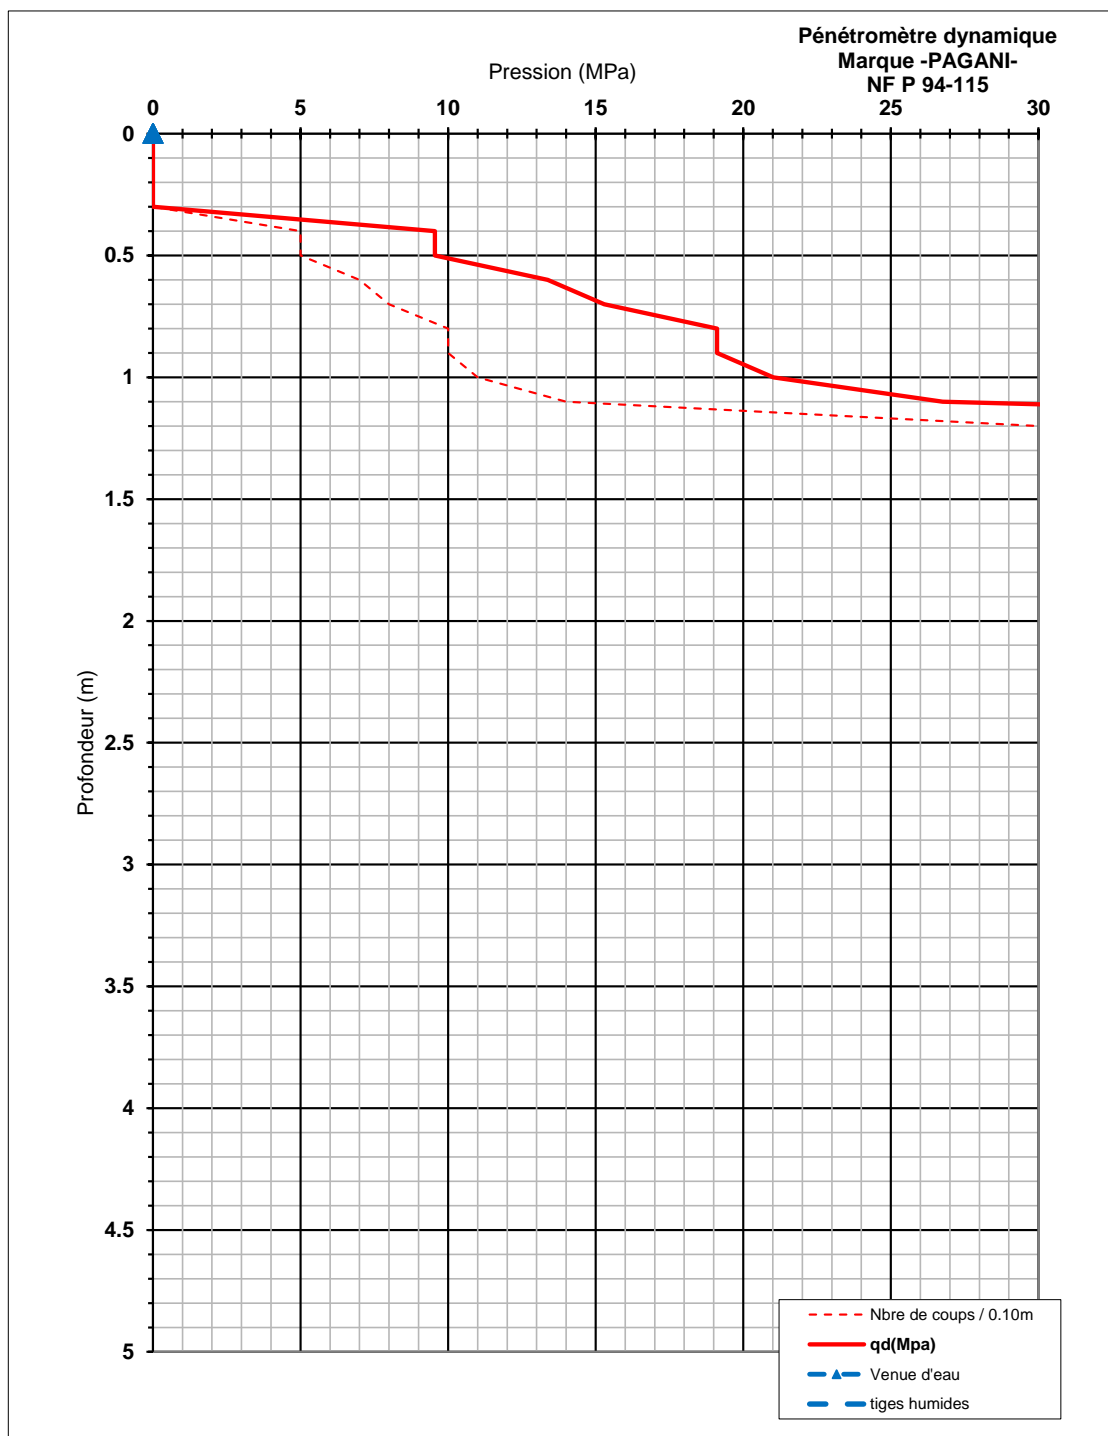
PDY2

Masse du mouton: 63.5 kg
Section de la pointe: 20cm²
Masse de l'enclume: 0.453 kg
Masse porte-pointe: 0.68 Kg

Hauteur de chute: 0,75 m
Masse de la pointe: 0,630 kg
Masse tige(L=1m): 6,18 kg

OBSERVATIONS: Arrêt sur refus
Pression max : 57.3 MPa à 1.2 m
Tiges humides sur (m) : 0
Tiges mouillées sur (m): 0
Profondeur d'arrêt (m): 1.2
Profondeur de refus (m) : 1.20

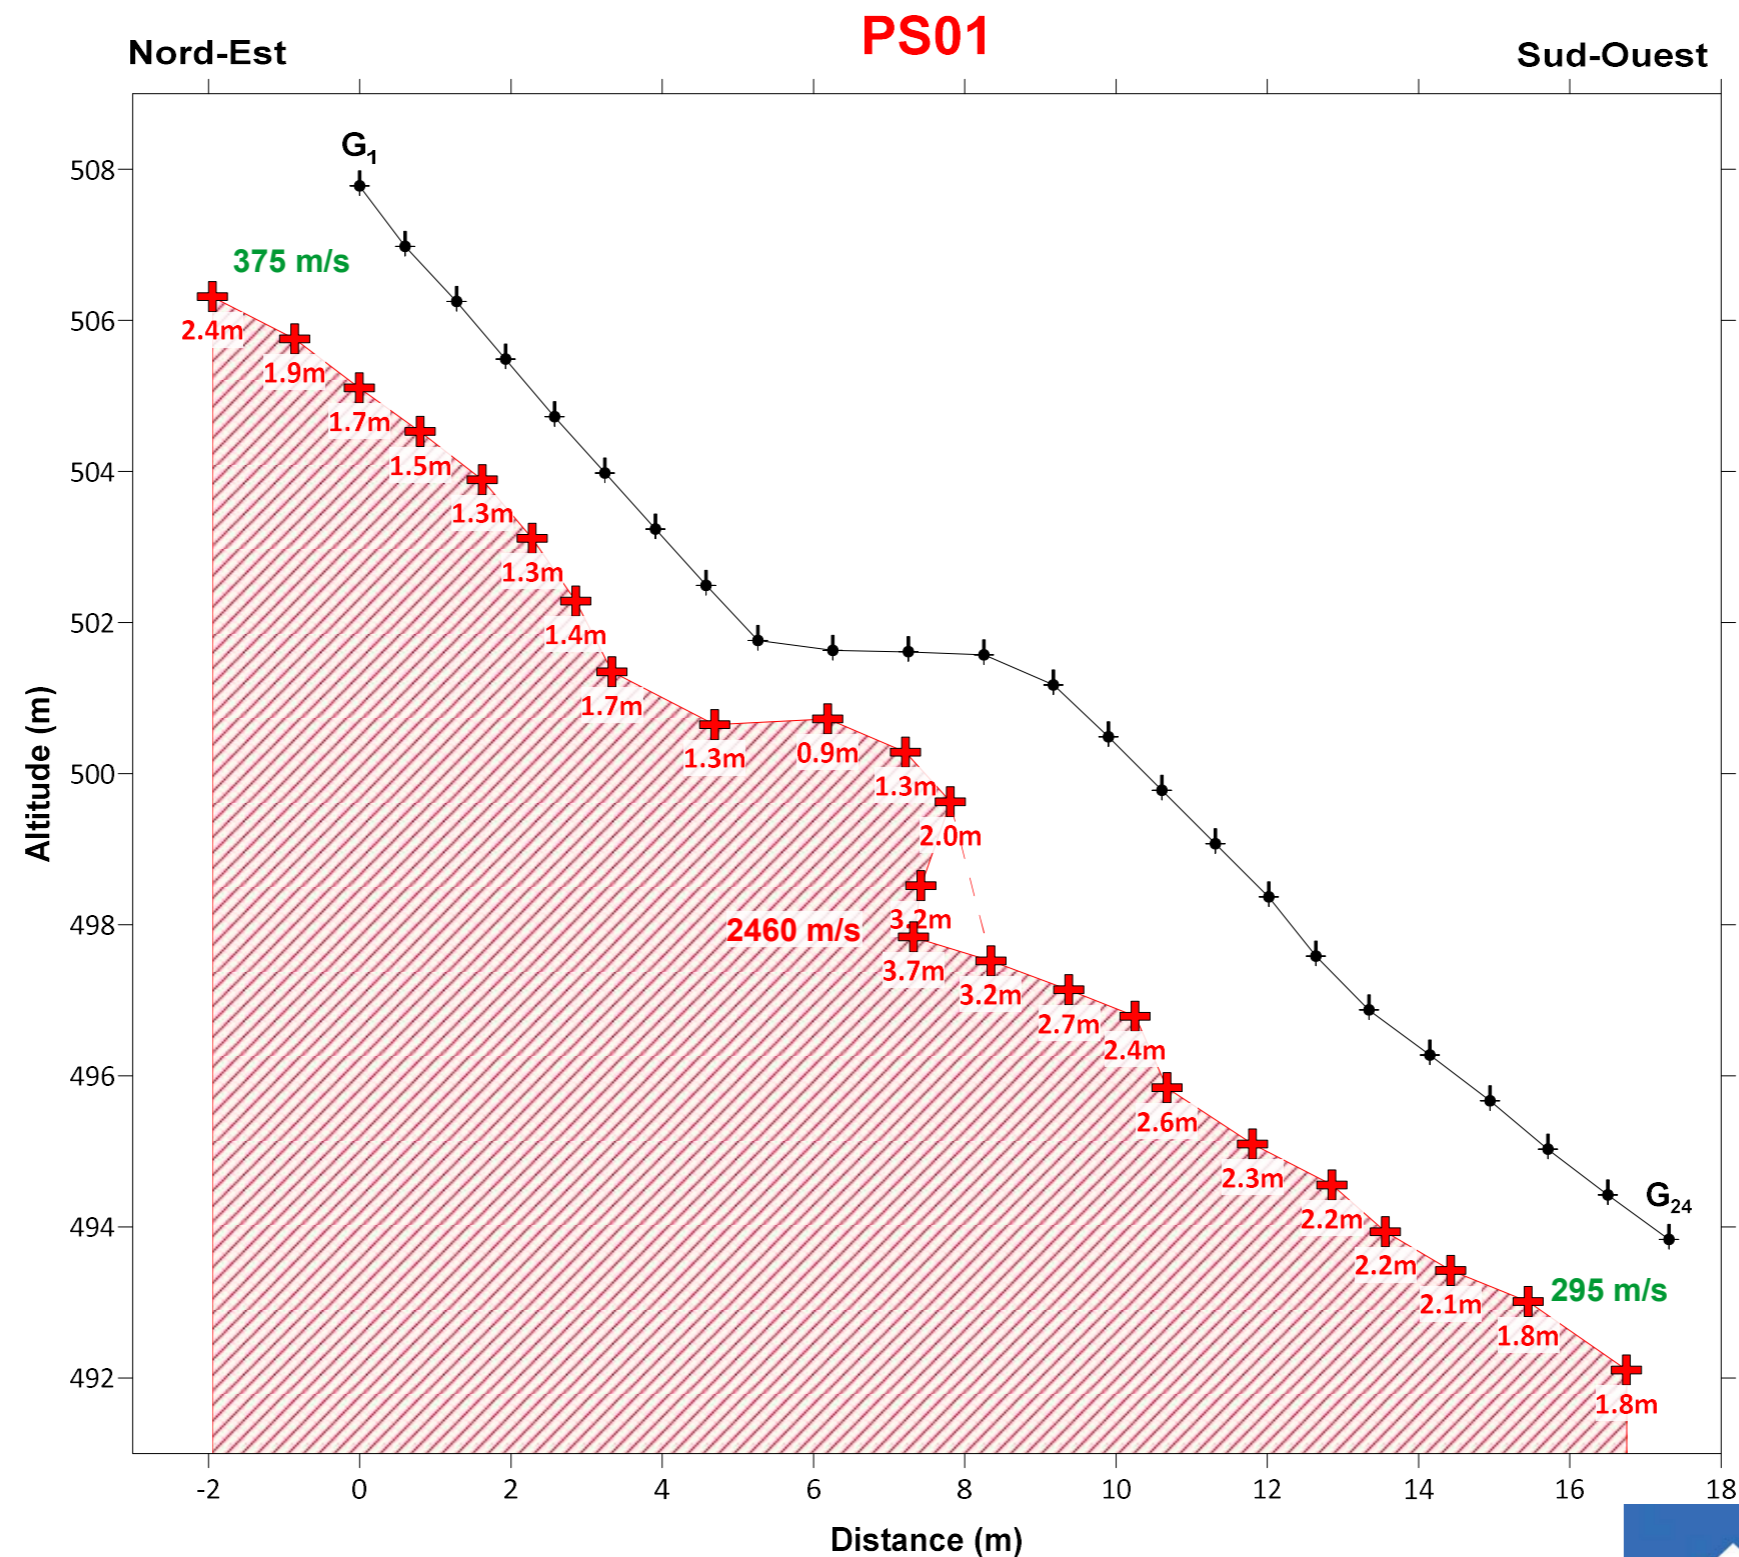
PS01
24 géophones
dx : 1m

PROFILS SISMIQUES - *Echelle 1:100e*

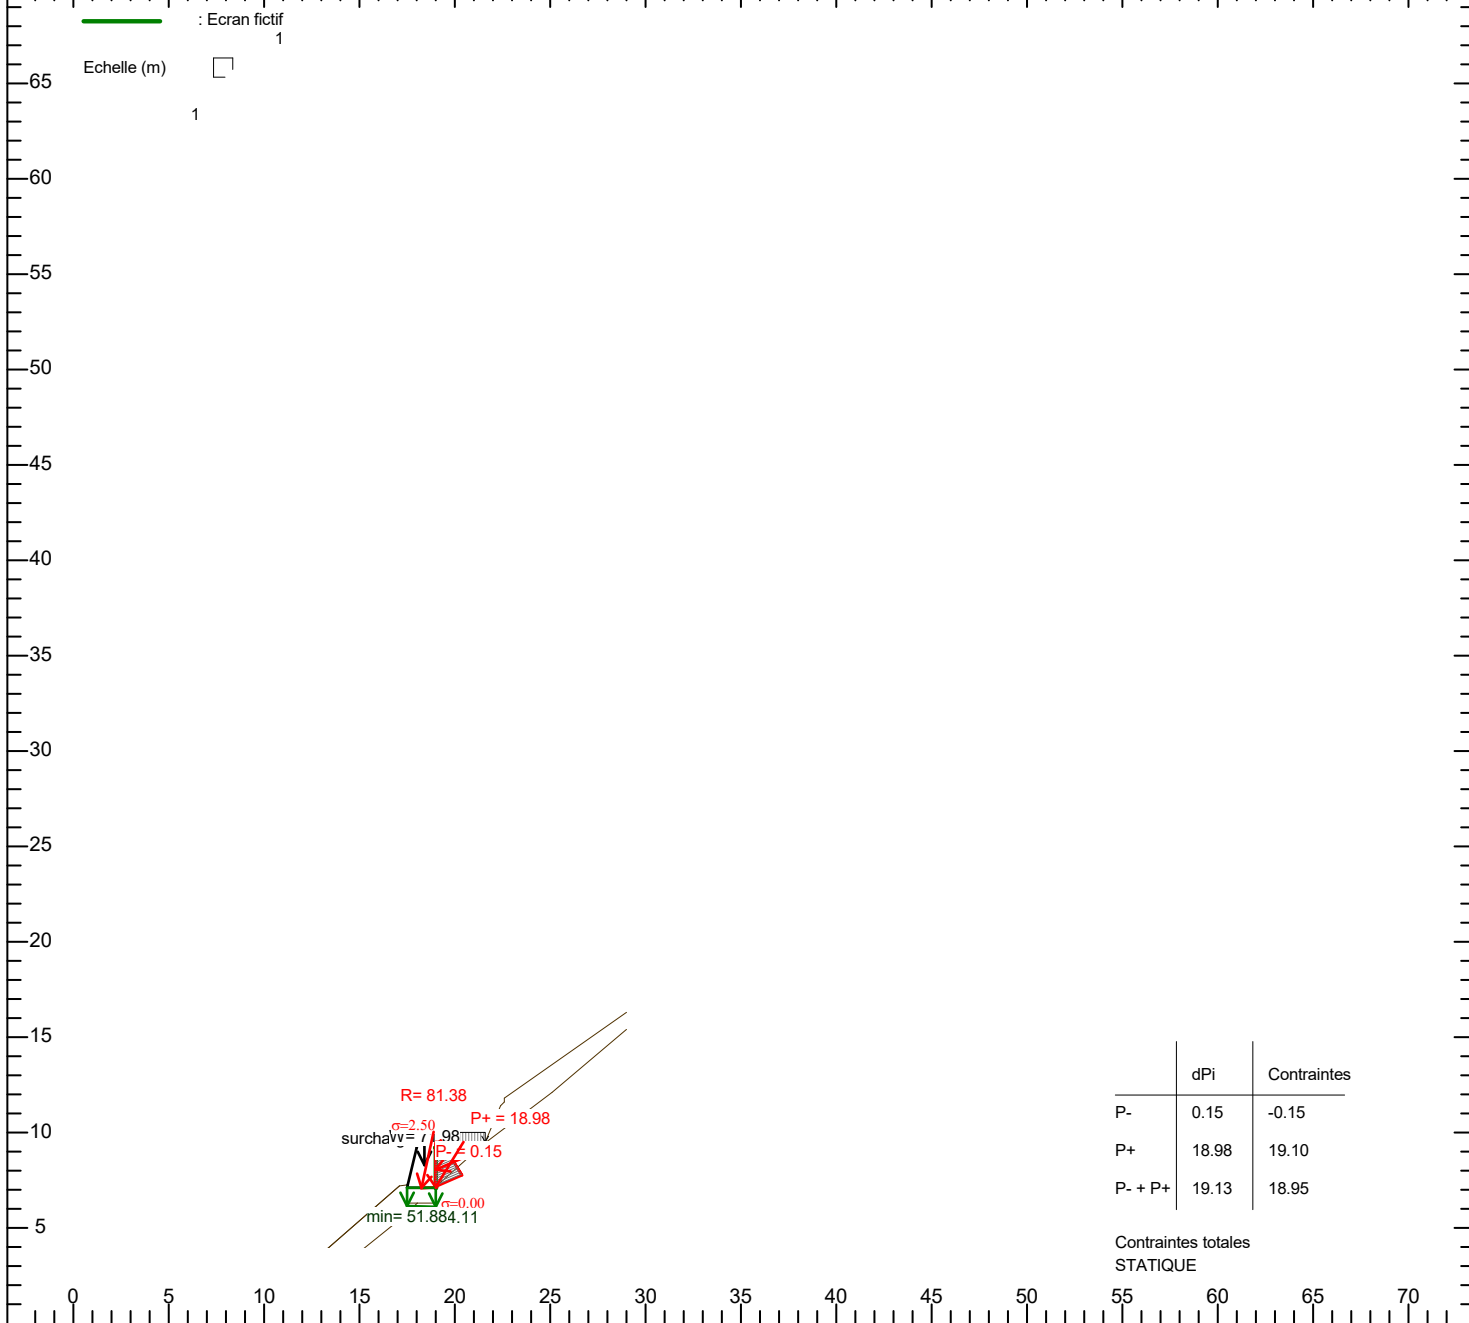
14081	30/4/2025 - 9:43	Calcul de stabilité d'un mur en enrochement	FIGURE 2/4
		Revel - Affaissement de chaussée

POIDS DU MUR	W= 71.98 kN		Xg= 18.41 m	Yg= 8.29 m
dont : W mur= 66.93 kN	W charges= 5.00 kN	W sol/semelle= 0.00 kN	W sol/patin = 0.05 kN	W sol sous semelle= 0.00 kN
			W eau= 0.00 kN

POUSSEE TOTALE	P= 18.98 kN	τ= 23.30 °	Pv = 7.51 kN	Ph = 17.43 kN	X = 19.00 m	Y = 8.05 m
Poussée due au sol	P= 13.38 kN	τ= 23.30 °	Pv = 5.29 kN	Ph = 12.29 kN	X = 19.00 m	Y = 7.94 m
Poussée due aux charges	P= 5.60 kN	τ= 23.30 °	Pv = 2.22 kN	Ph = 5.15 kN	X = 19.00 m	Y = 8.31 m
