**PRE-RAPPORT DE REPERAGE
DE MATERIAUX ET PRODUITS CONTENANT DE L'AMIANTE
DRESSE AVANT DEMOLITION
(ARRETE DU 2 JANVIER 2002)**

IMMEUBLE BATI A USAGE DE MAIRIE ET D'ECOLE

HOTEL DE VILLE - 38420 REVEL

Maitre d'ouvrage : COMMUNE DE REVEL

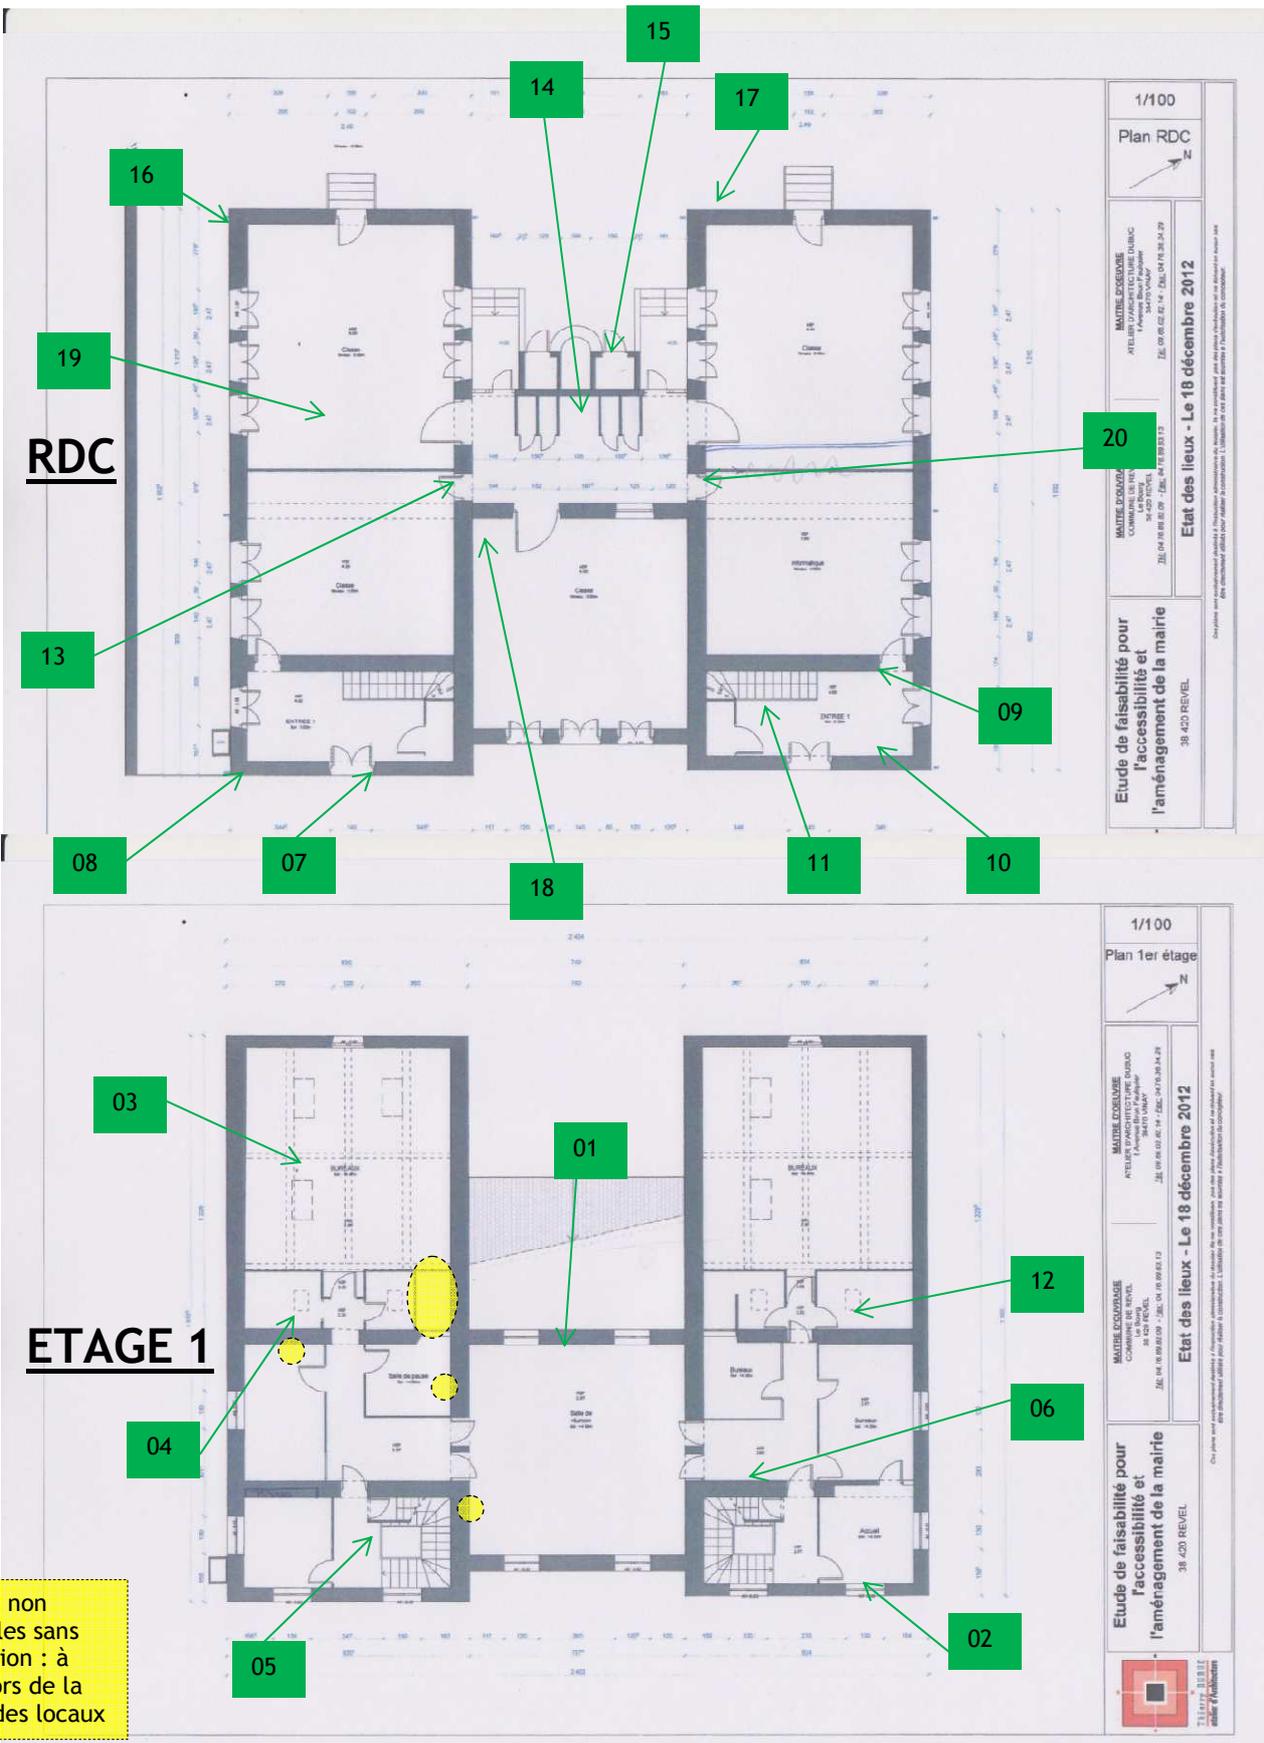
SCHEMA DE REPERAGE

Les lieux de prélèvements sont repérés sur cartographie et in situ par une inscription ou marque de couleur bleue, avec souvent le numéro du prélèvement

Les matériaux contenant de l'amiante après analyse ou sur avis de l'opérateur sont indiqués en cartographie et identifiés sur le site, par une marque de coloration rouge avec a ou un trait.

Zones non accessibles sans démolition : à sonder lors de la libération des locaux

PRECONISATION : ouvrage à vérifier dès accessibilité avant la démolition partielle
